從事鋼筋綁紮發生鄰房磚牆倒塌致死災害

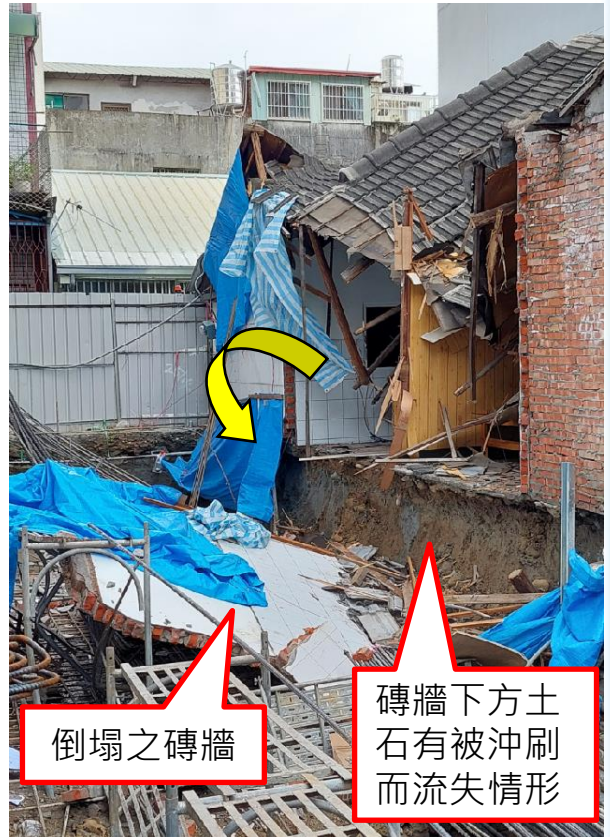
111年5月29日，鋼筋承攬人於工地從事大底基礎鋼筋綁紮作業時，鄰房磚牆發生倒塌，造成罹災者被倒塌之牆面壓埋，經救護車送醫急救後仍不治死亡。

鄰房磚牆下方土石經開挖後造成基礎承载力不足，基地與鄰房間雖已設置部分C型鋼補強，惟未能有效防止磚牆倒塌，且近期連日下大雨，鄰房磚牆下方土石有部分被沖刷而流失，導致該鄰房磚牆因失去支撐而倒塌。

雇主使勞工於構造物之周邊有發生倒塌之虞之場所作業，應有防止發生倒塌、崩塌之設施。(營造安全衛生設施標準第13條第2款暨職業安全衛生法第6條第1項)

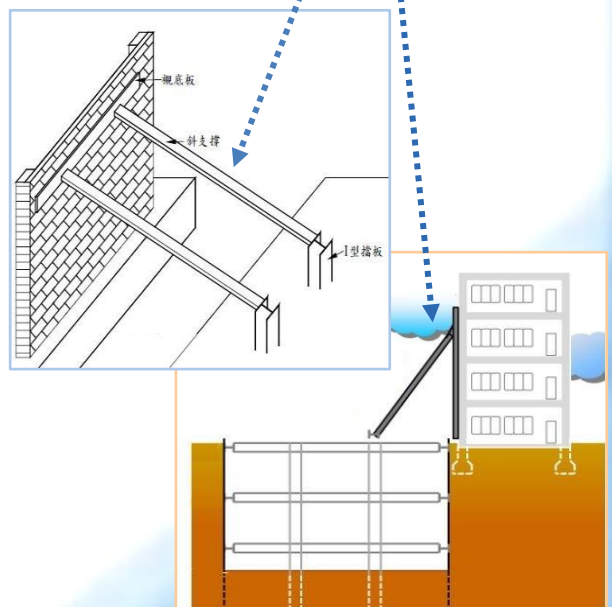
從事開挖作業前，應以擋土支撐、斜撐等防止周邊構造物倒塌。
